Sandwichpanelen met aluminiumtape

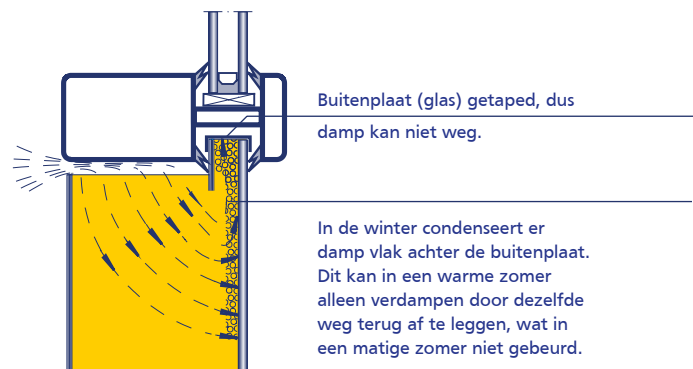
spouwen en vochtige gebouwen

Damptransport van binnen naar buiten bij winterse omstandigheden. Deze constructie, met constructieve tape langs de buitenrand en geen dampdichte tape aan de binnenrand, is zeer risicovol bij toepassing voor spouwen en in vochtige gebouwen.
